江苏理士电池有限公司

土壤污染隐患排查报告

委托单位： 江苏理士电池有限公司
承担单位： 江苏佰特检测科技有限公司
2021 年 12 月

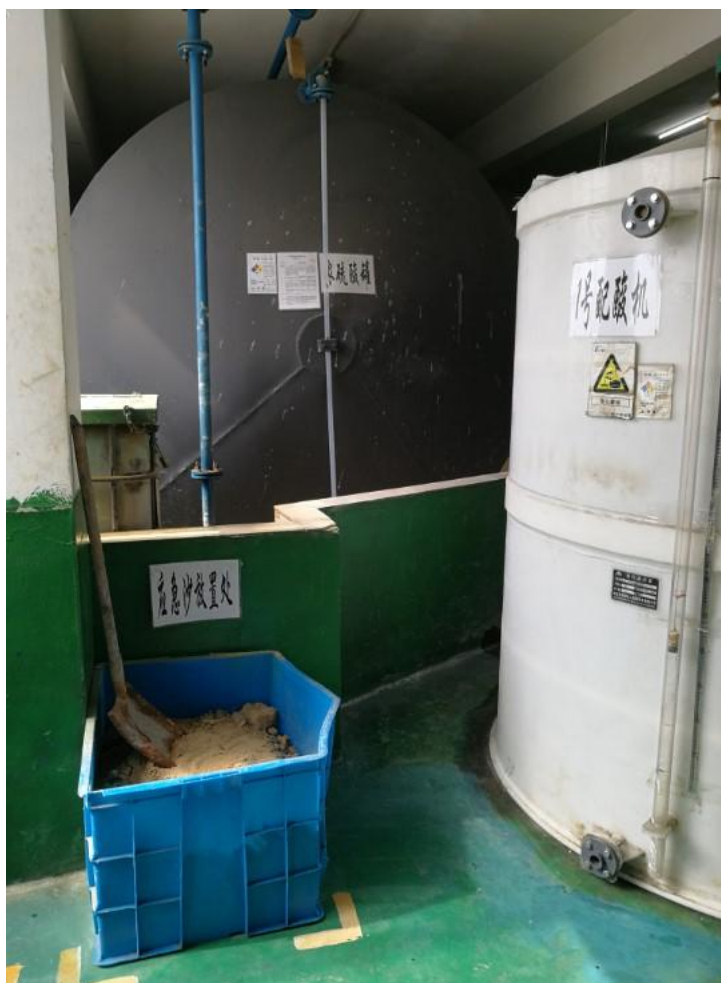
图 4.1-1 硫酸储罐区现场照片

硫酸储罐区位于生产区域的配酸房内,储罐为地上卧式和立式储罐。储罐采用管道连接输送,运输管道具备防腐性能;储罐材质为钢材质,具备防腐性能,同时配备泄漏检测装置;储罐四周设有0.5m围堰,并设有收集槽;具有输送管道、法兰和泵体,储罐、管道和泵类设施均运行良好;罐区底部、围堰、导流槽内壁均为水泥硬化,并设有防腐防渗层。

硫酸储罐防范措施到位,土壤和地下水污染风险较小,隐患等级为“可能产生污染”。

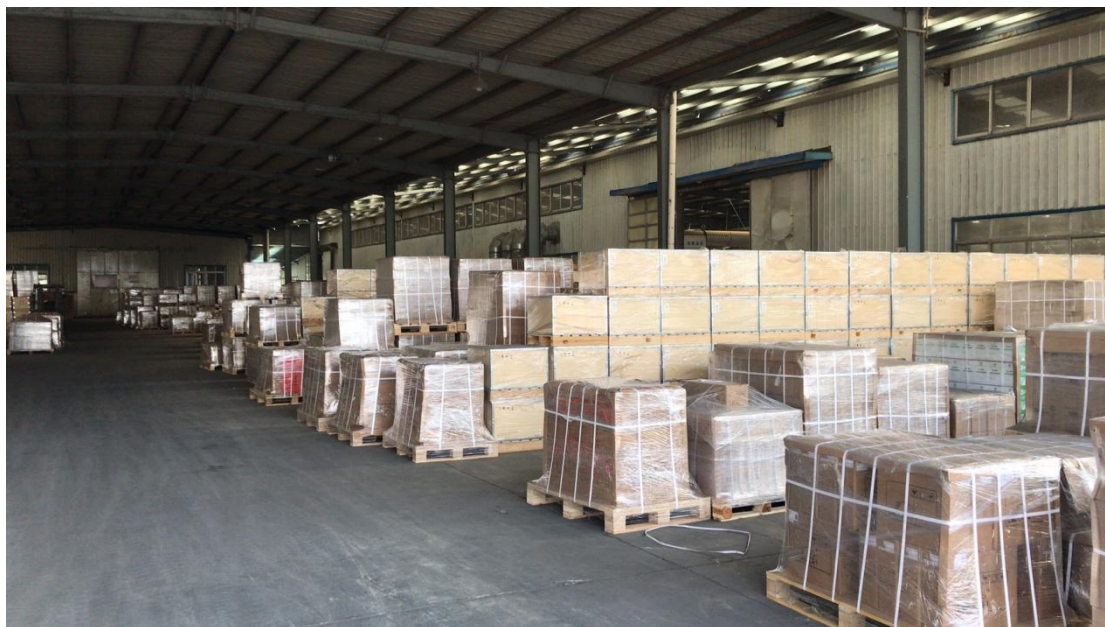
图 4.1-3 仓库现场照片

企业主要原料贮存于原材料仓库内，位于污水处理站西侧，现场排查情况如下：

原料仓库地面为混凝土硬化地面，表面设有防腐防渗层，仓库四周设有导流槽，导流槽内壁为水泥硬化，并涂有防腐防渗层。

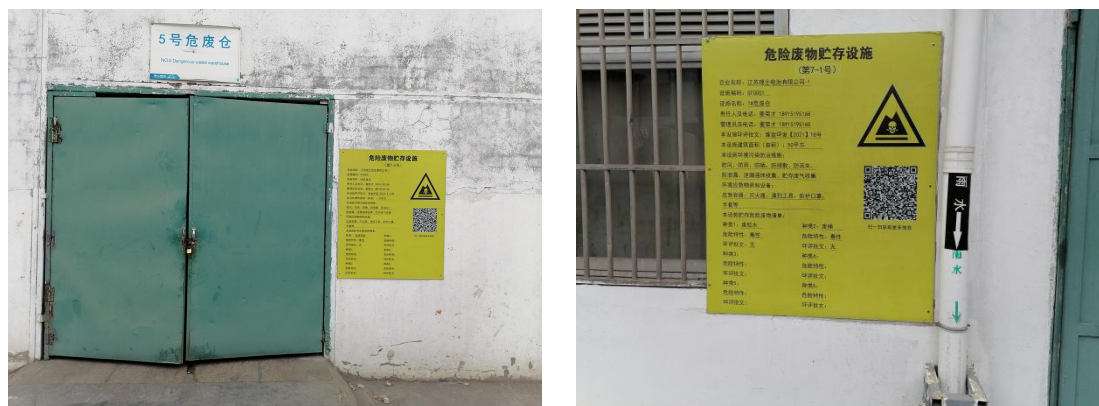
图 4.1-4 危废仓库现场情况

厂内危废仓库位于厂区北侧，自西向东设有七个危废仓库。现场排查情况如下：

危废仓库主要贮存废酸、酸洗废渣、电镀废渣、废水处理污泥以及废矿物油等，仓库具有完好的屋顶及四周围墙，门口按照要求张贴相关警示标识，构筑物内废电池、水处理污泥以及废机油等危险废物规范放置。贮存区地面为水泥硬化，并设置防腐层；危废仓库内设有废水收集池，仓库四周设有导流槽，收集池和导流槽内壁均设有防腐层。

企业名称		江苏理士电池有限公司		所属行业		[C3843]铅蓄电池制造	
现场排查负责人(签字)				排查时间		2021年11月30日	
序号	涉及工业活动	重点场所或者重点设施设备	位置信息(如经纬度坐标,或者位置描述等)	现场图片	隐患点	整改建议(含时间要求)	备注
1	存储	危废库	厂区北侧	 	危废库内危险废物存放不够规范	2021年12月底前完成危废库的规范整理工作,并定期进行危废的处置	/
2	配酸	配酸房	生产区配酸房	 	配酸房内存在较多配酸原辅料	2021年12月底前完成配酸房整治工作,按需补充原辅料	/

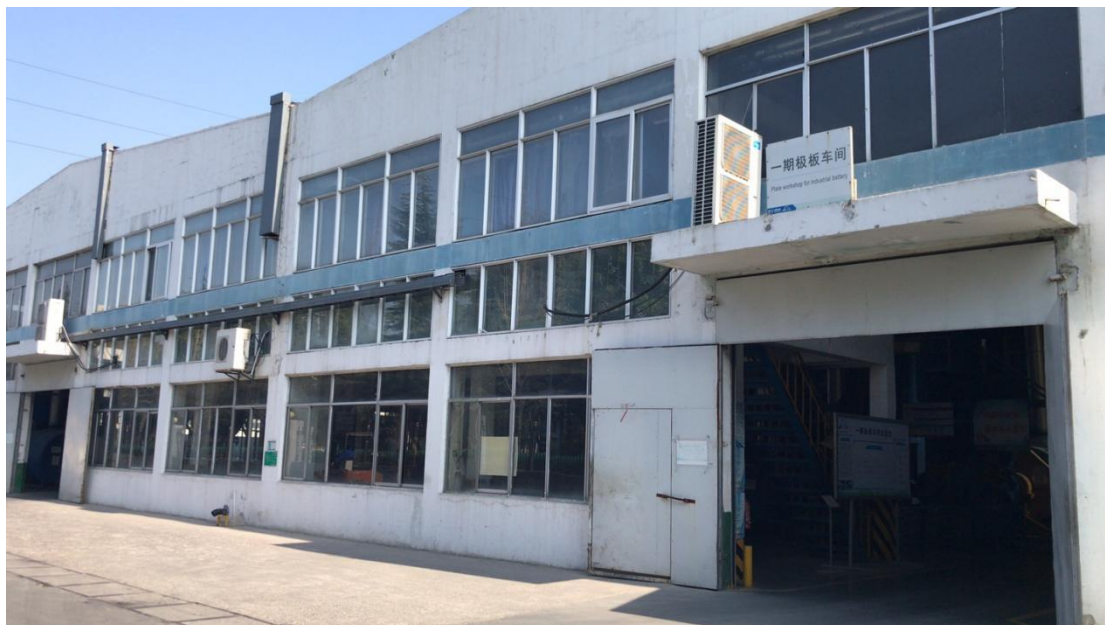
图 4.1-5 极板车间现场情况

理士电池厂内生产车间主要有极板车间、电池车间、注塑车间、

车架车间。厂房屋顶及墙壁完好，大门密闭较好，门口相关警示标示齐全，具备防风、防雨功能；地面为水泥地面（设置有防渗层），具备防渗、防腐功能。
